MASC-SPOT

SYSTEM ZUR INSPEKTION VON PAPIEROBERFLÄCHEN

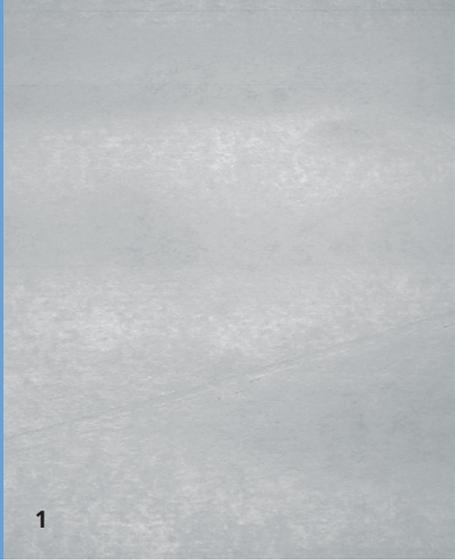
Beispiele von typischen Fehlern auf Papier

1 Falte

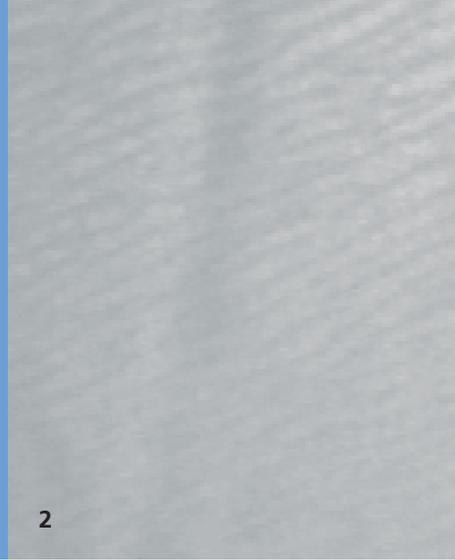
2 Beschichtungsfehler
