ROTORBLATTPRÜFUNG MIT INFRAROT-THERMOGRAPHIE

Fraunhofer-Institut für Holzforschung Wilhelm-Klauditz-Institut WKI

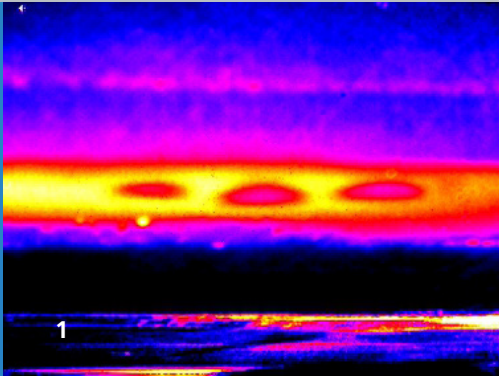
- 1 Luftblasen in der Vorderkantenverklebung.
- 2 Mobiles Prüfsystem.
- 3 Ondulationen/Falten im Gurtbereich.

Prüfobjekts. Viele Fehler, wie zum Beispiel Luftpneinschlüsse, behindern den Wärmefluss und zeichnen sich daher an der Oberfläche als wärmere Bereiche ab, die mittels Thermographie leicht erkannt werden können.
